القاهرة التاريخية
HISTORIC CAIRO

مشروع ترميم
قصر محمد علي باشا

قصر محمد علي باشا

٢٠٠٥

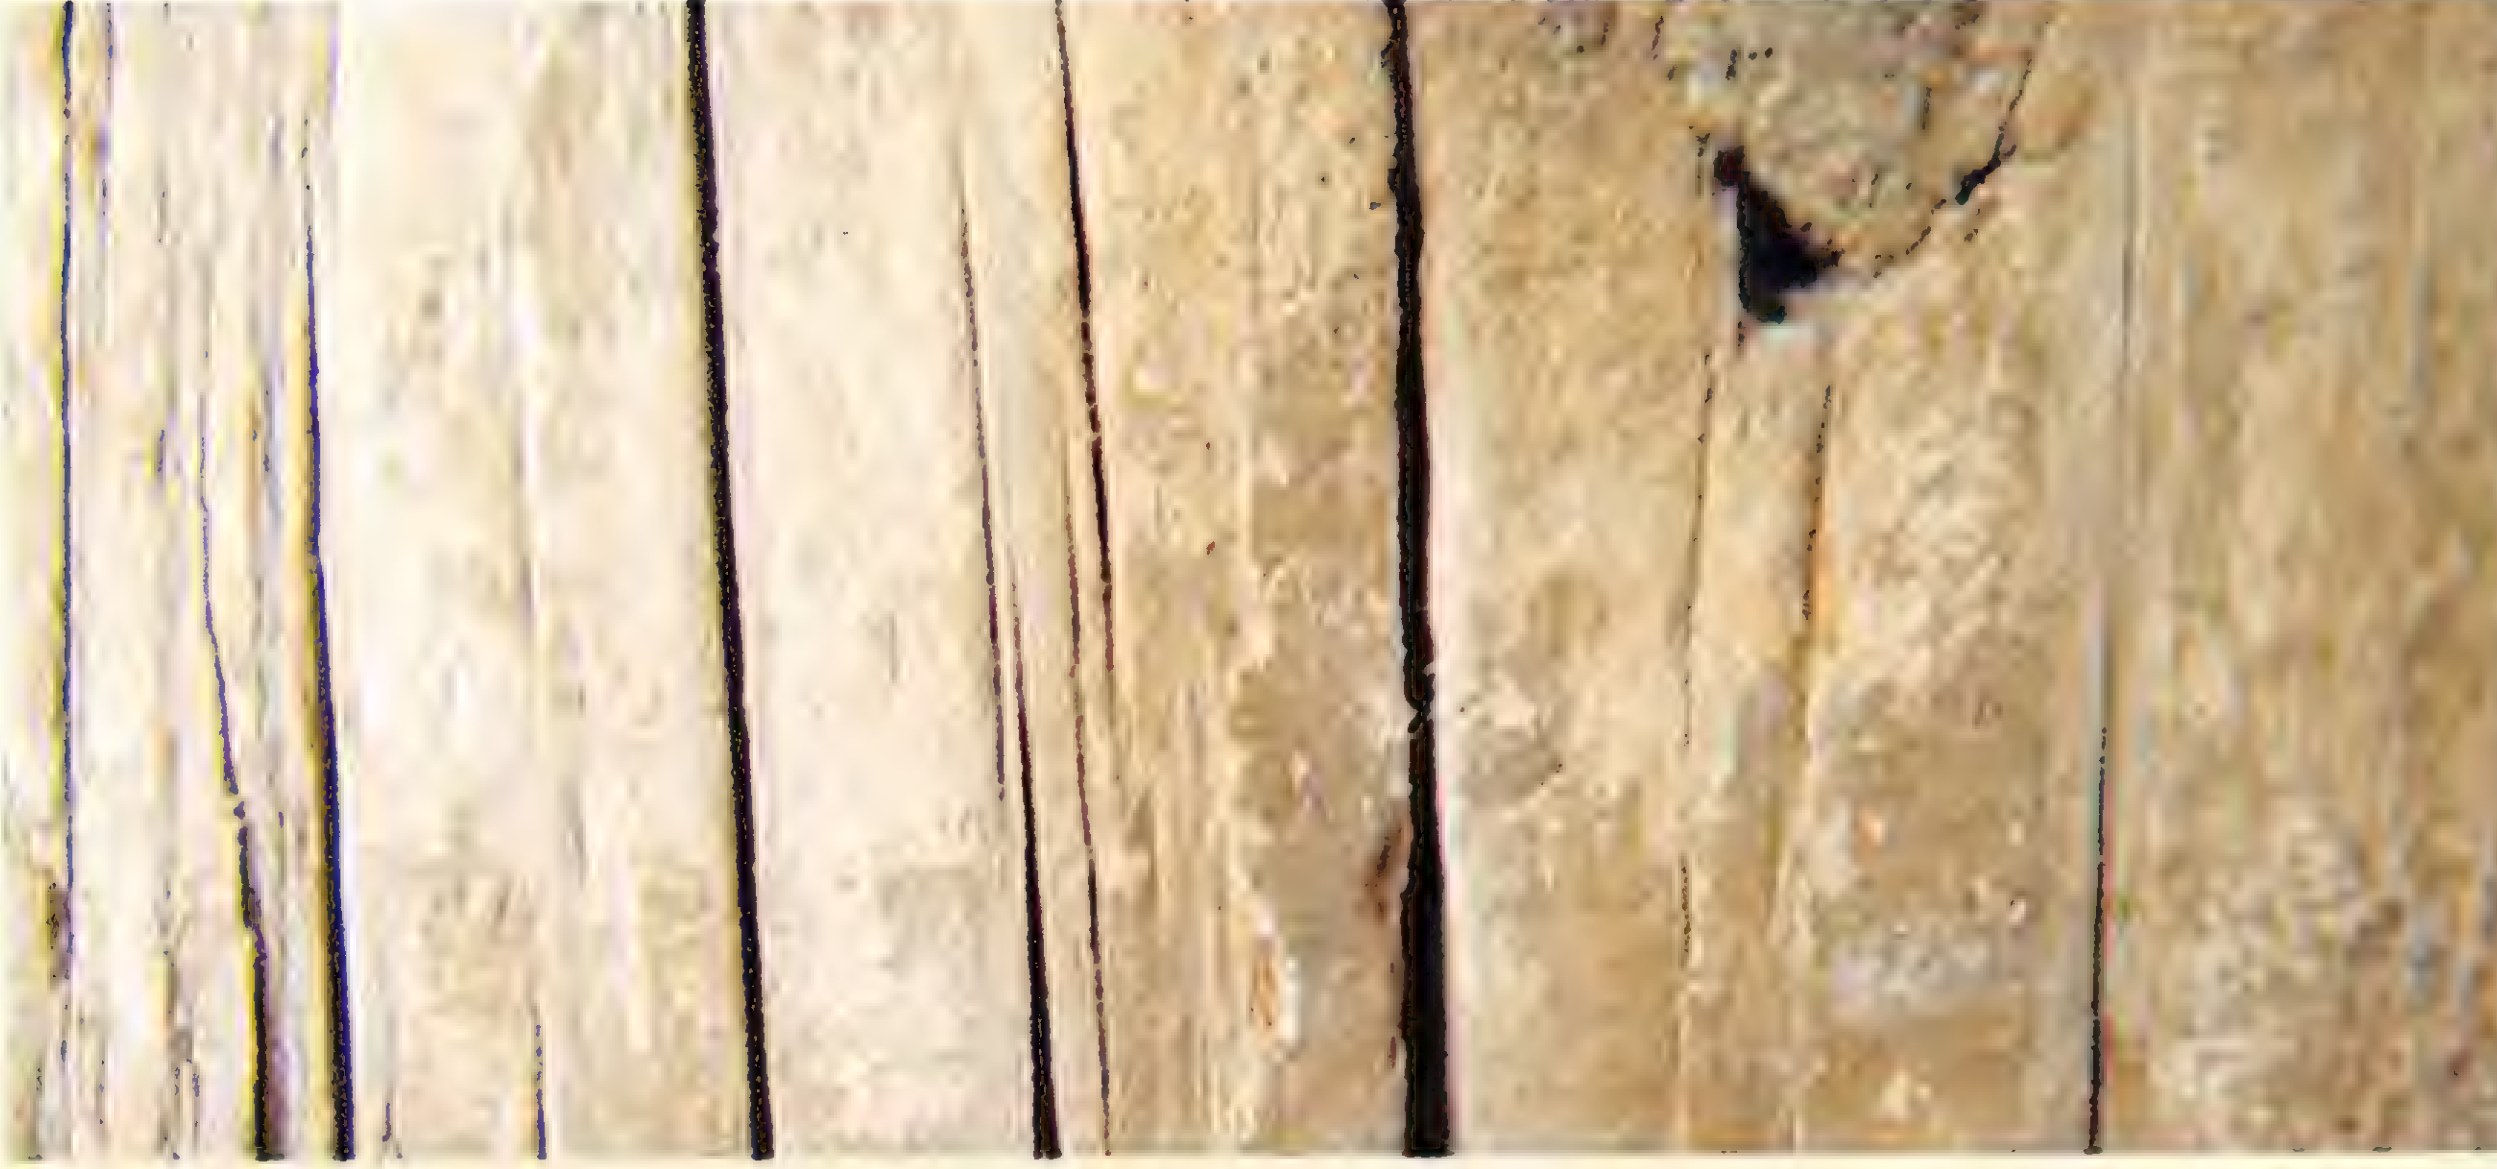
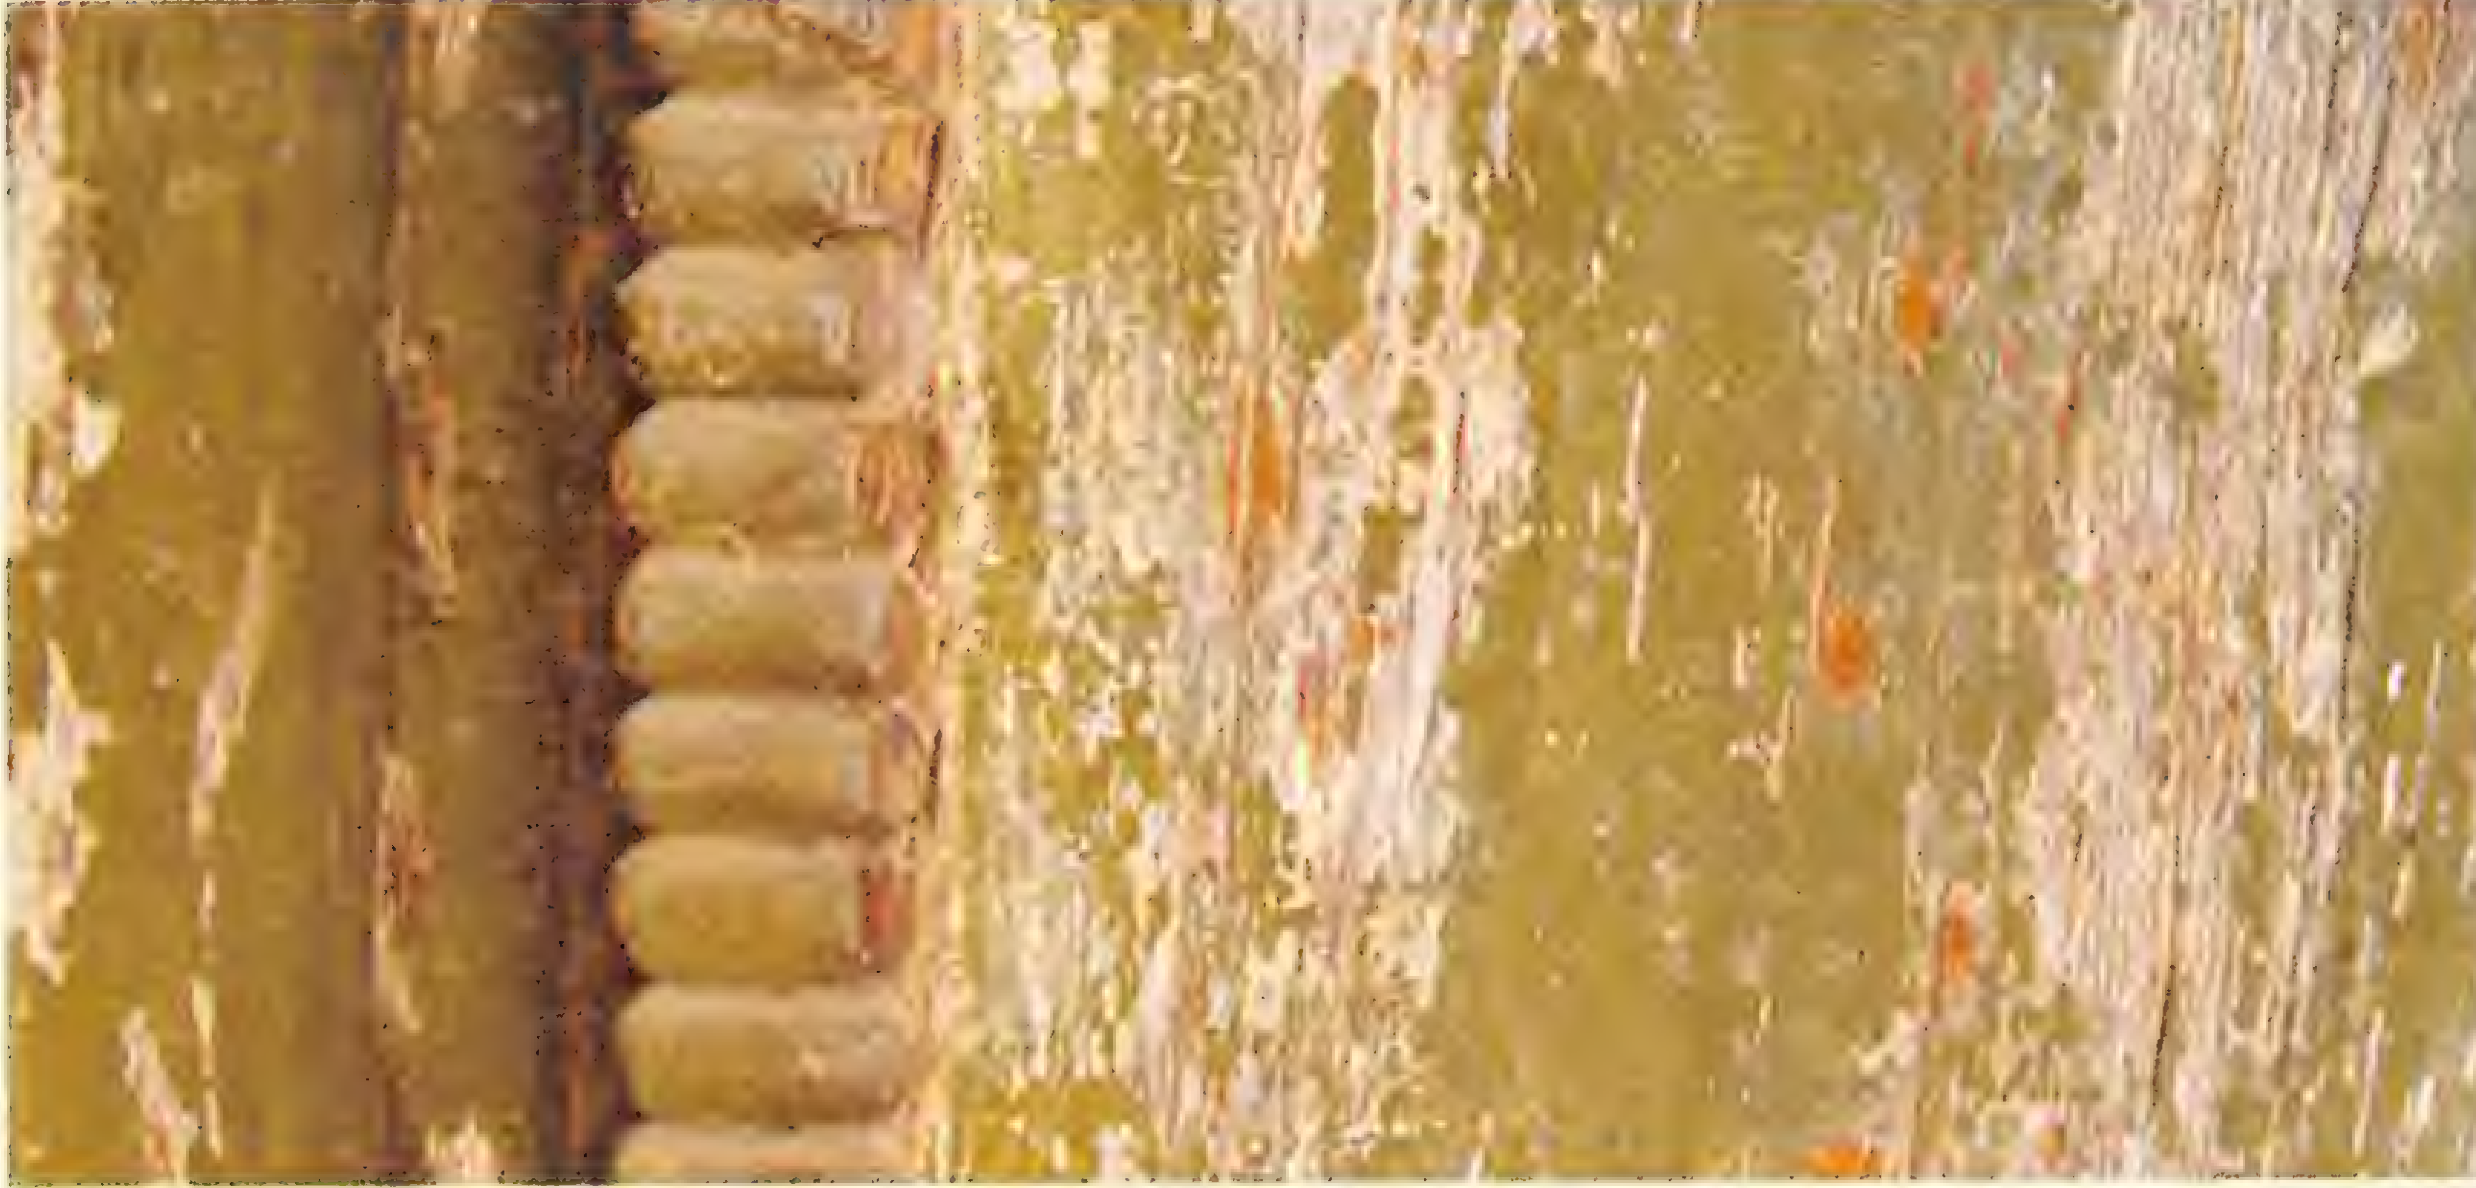
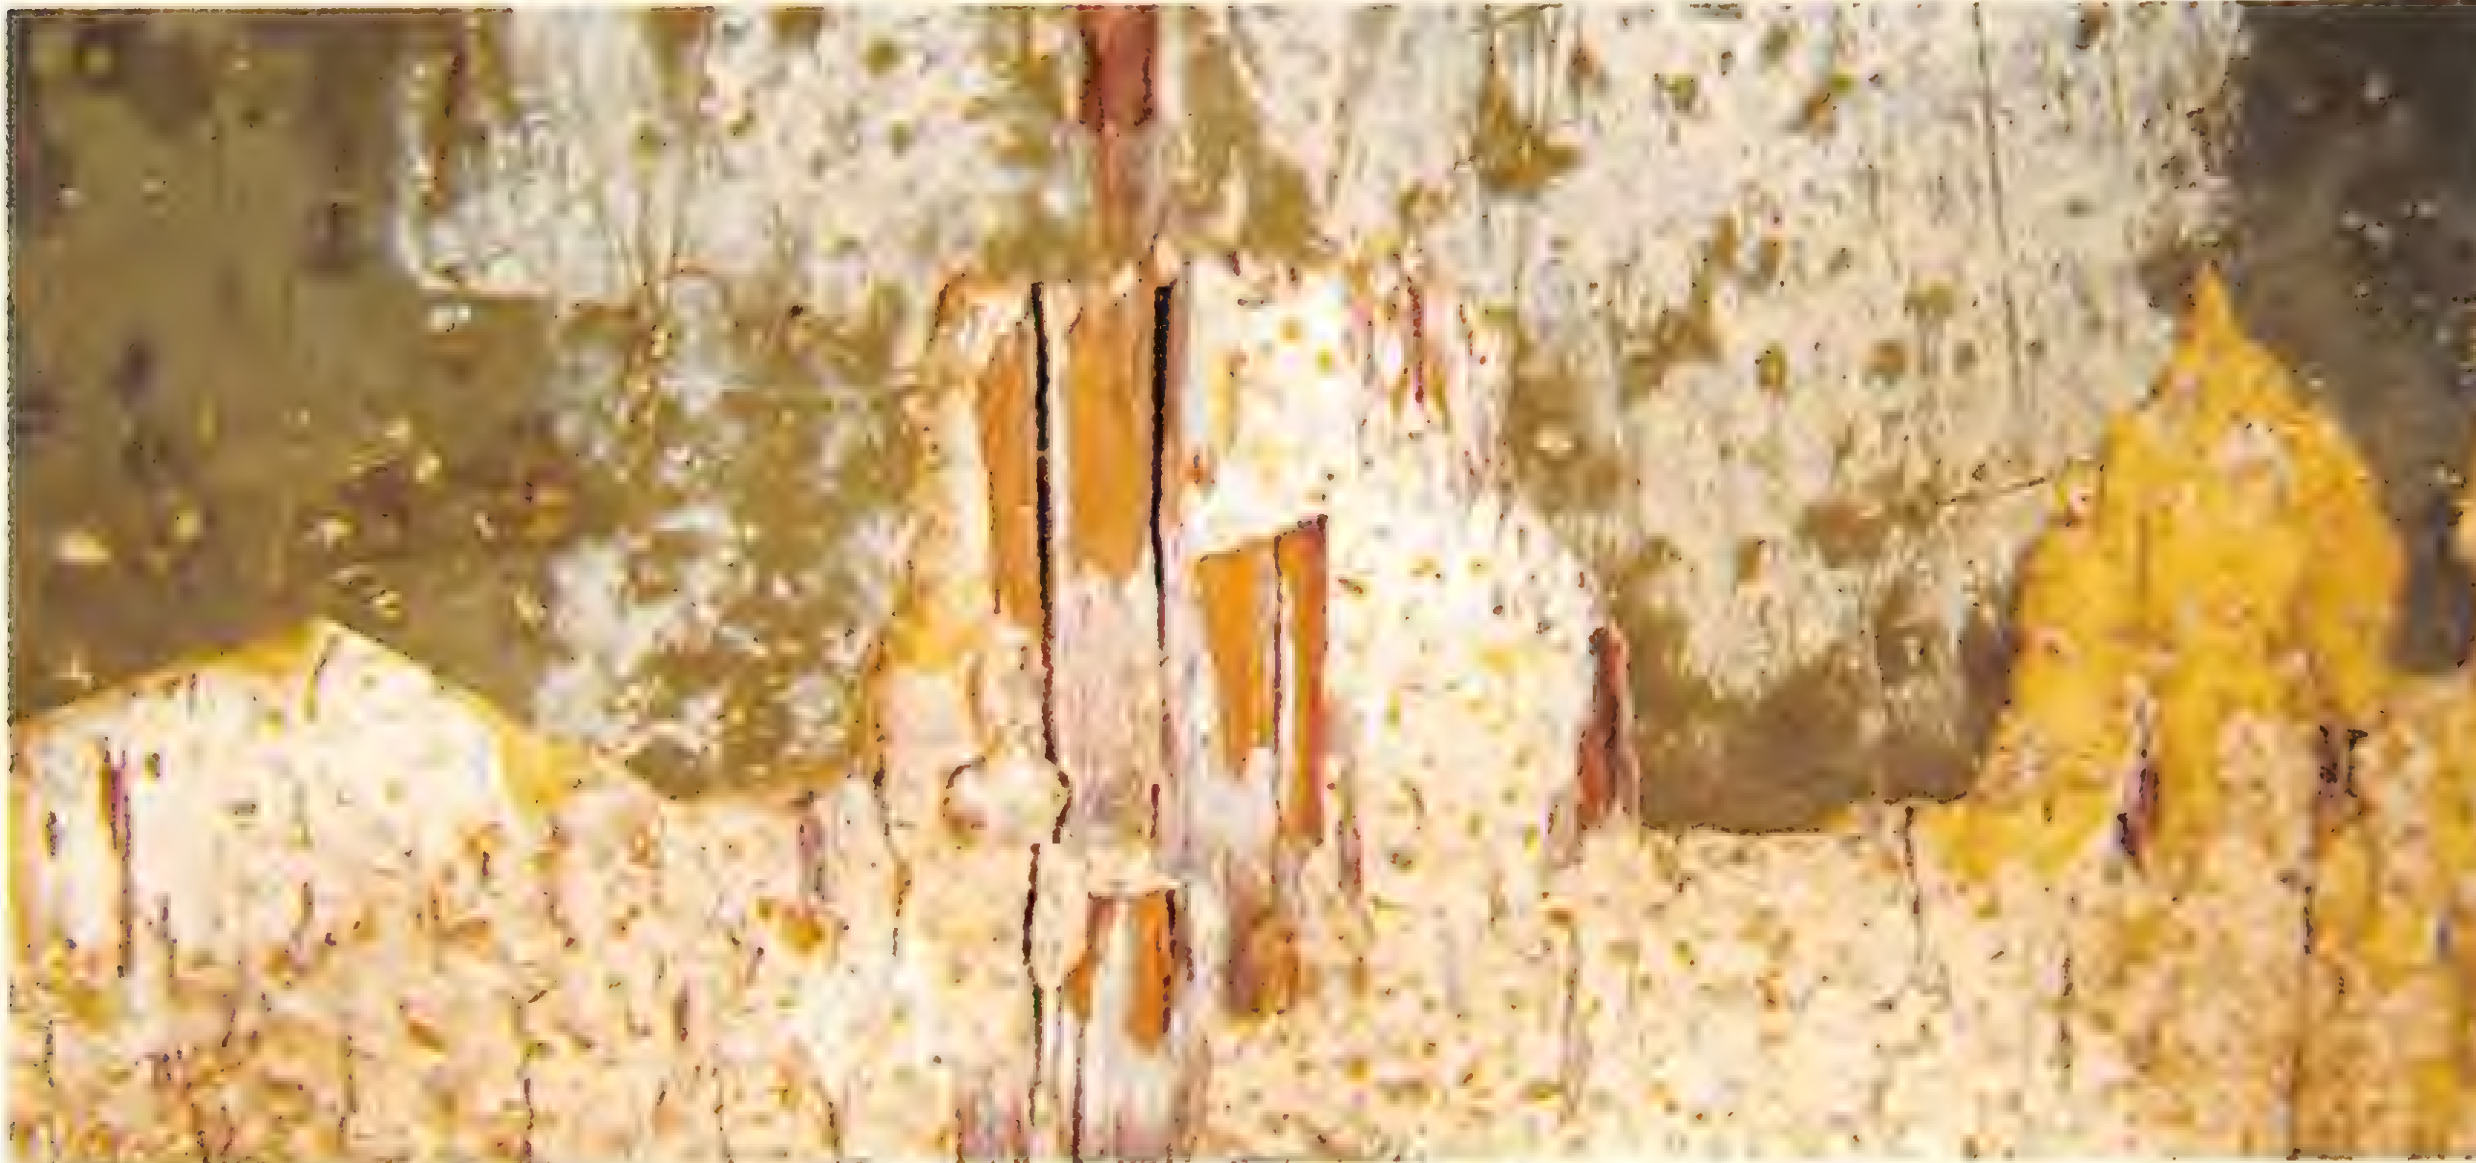
أمثلة من مظاهر تلف الأبواب

قشور لونية بالشبابيك

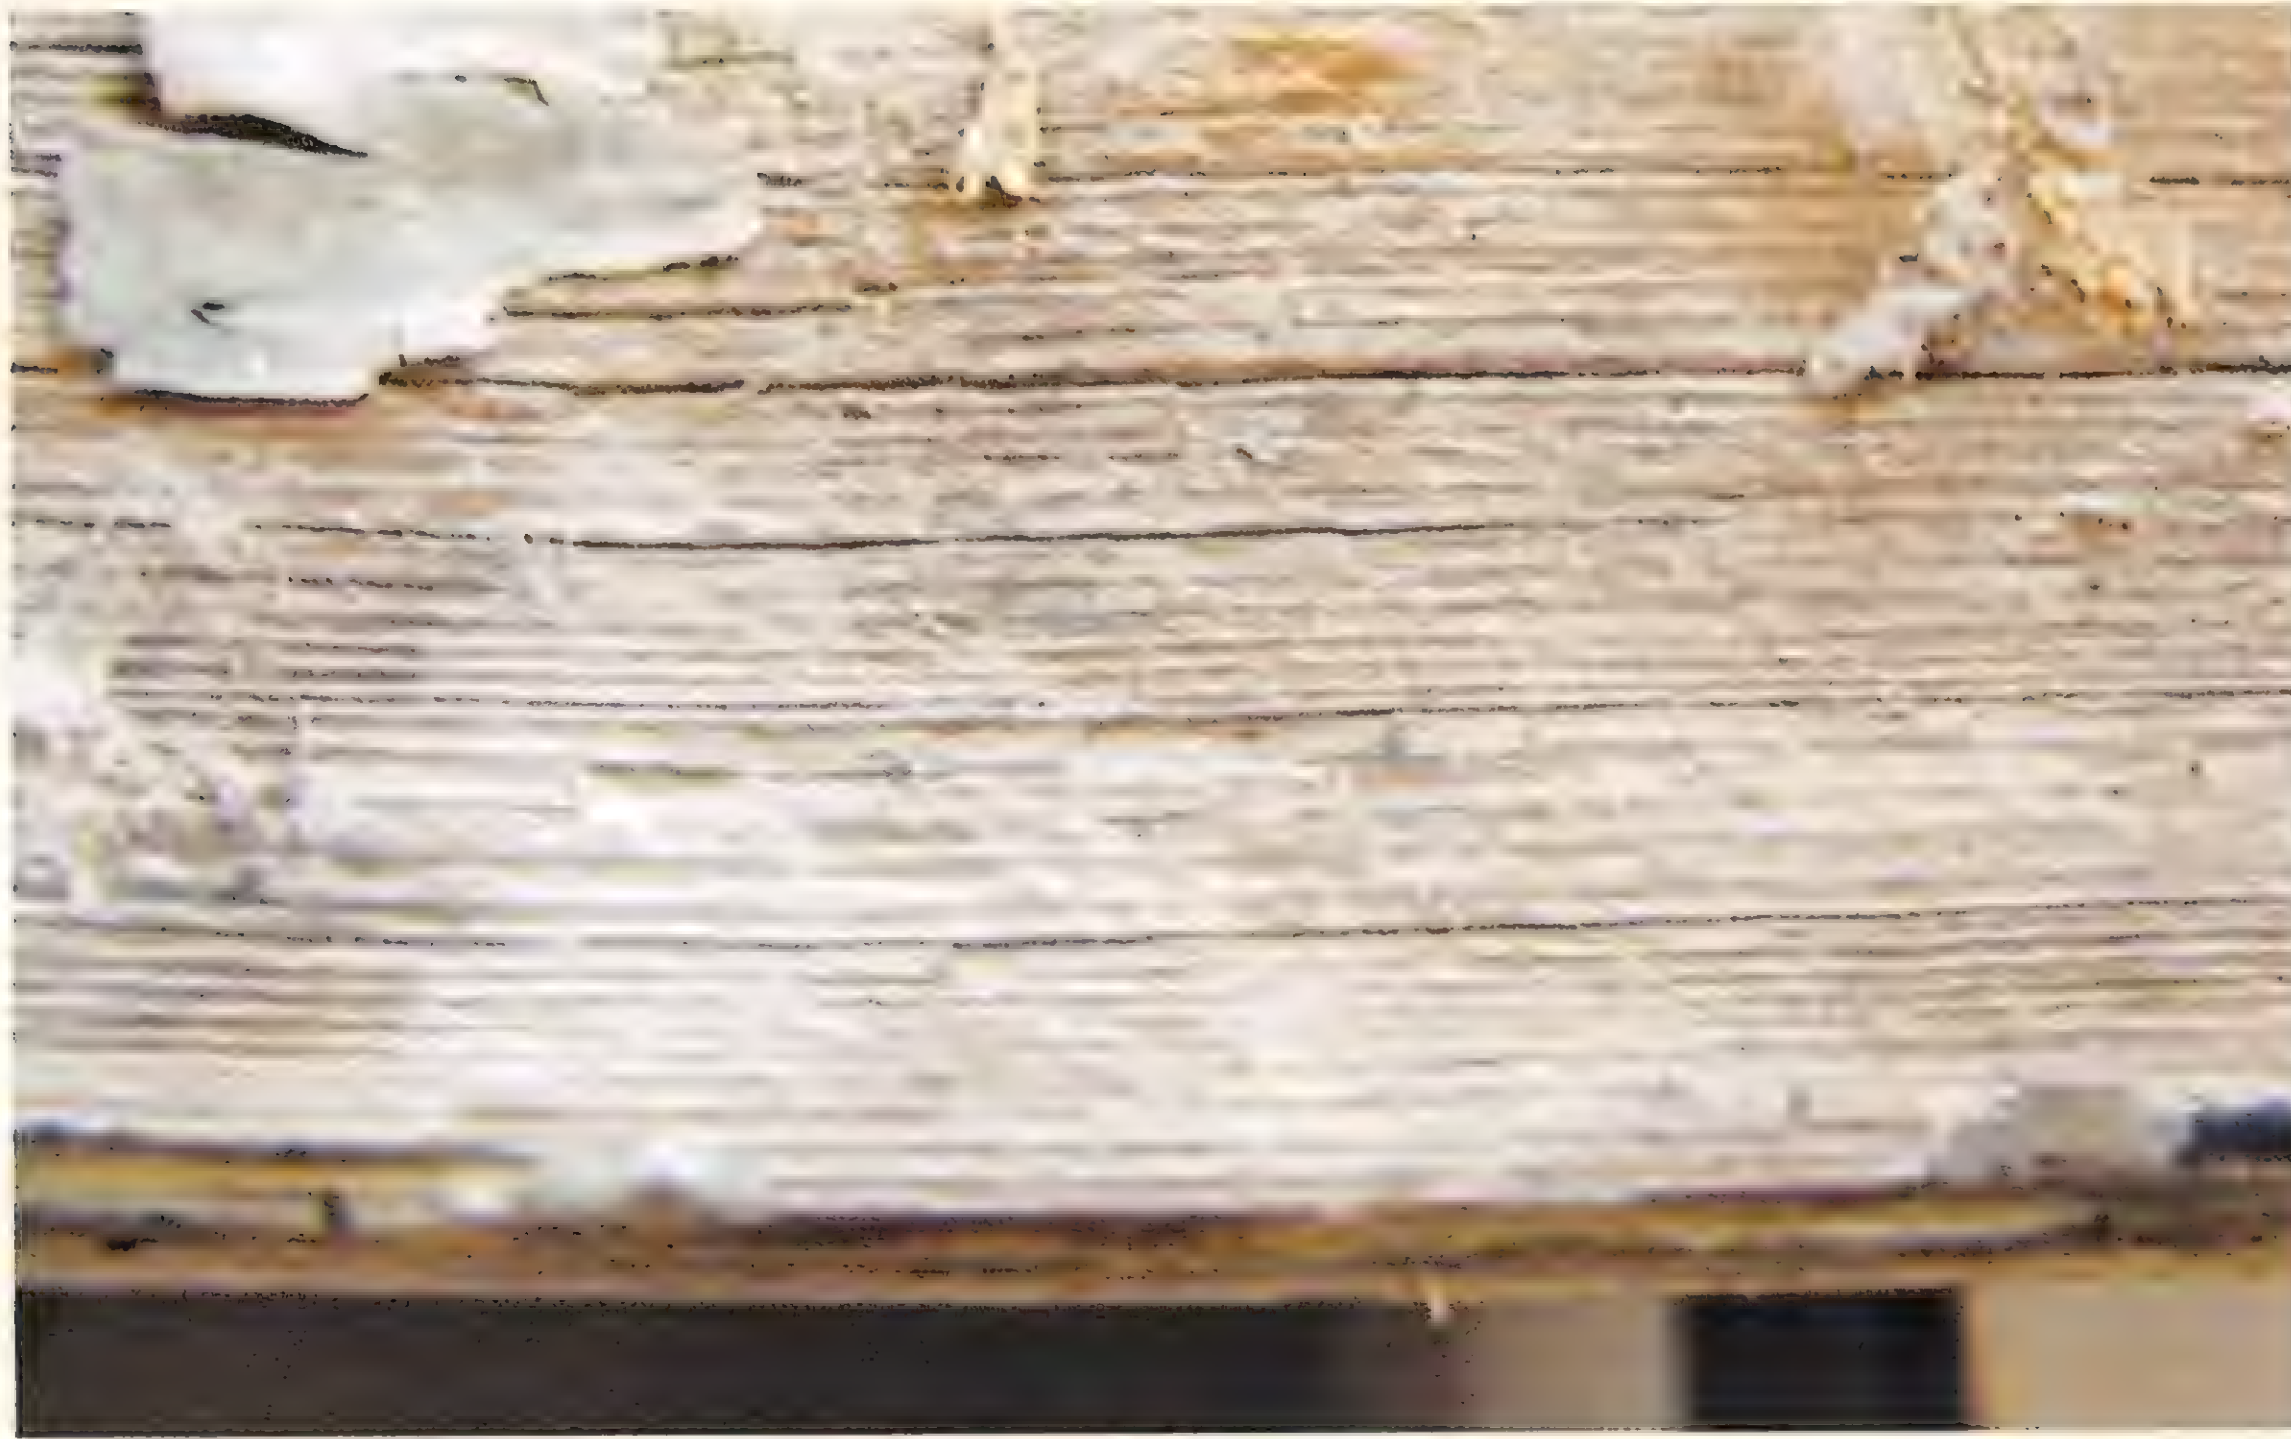
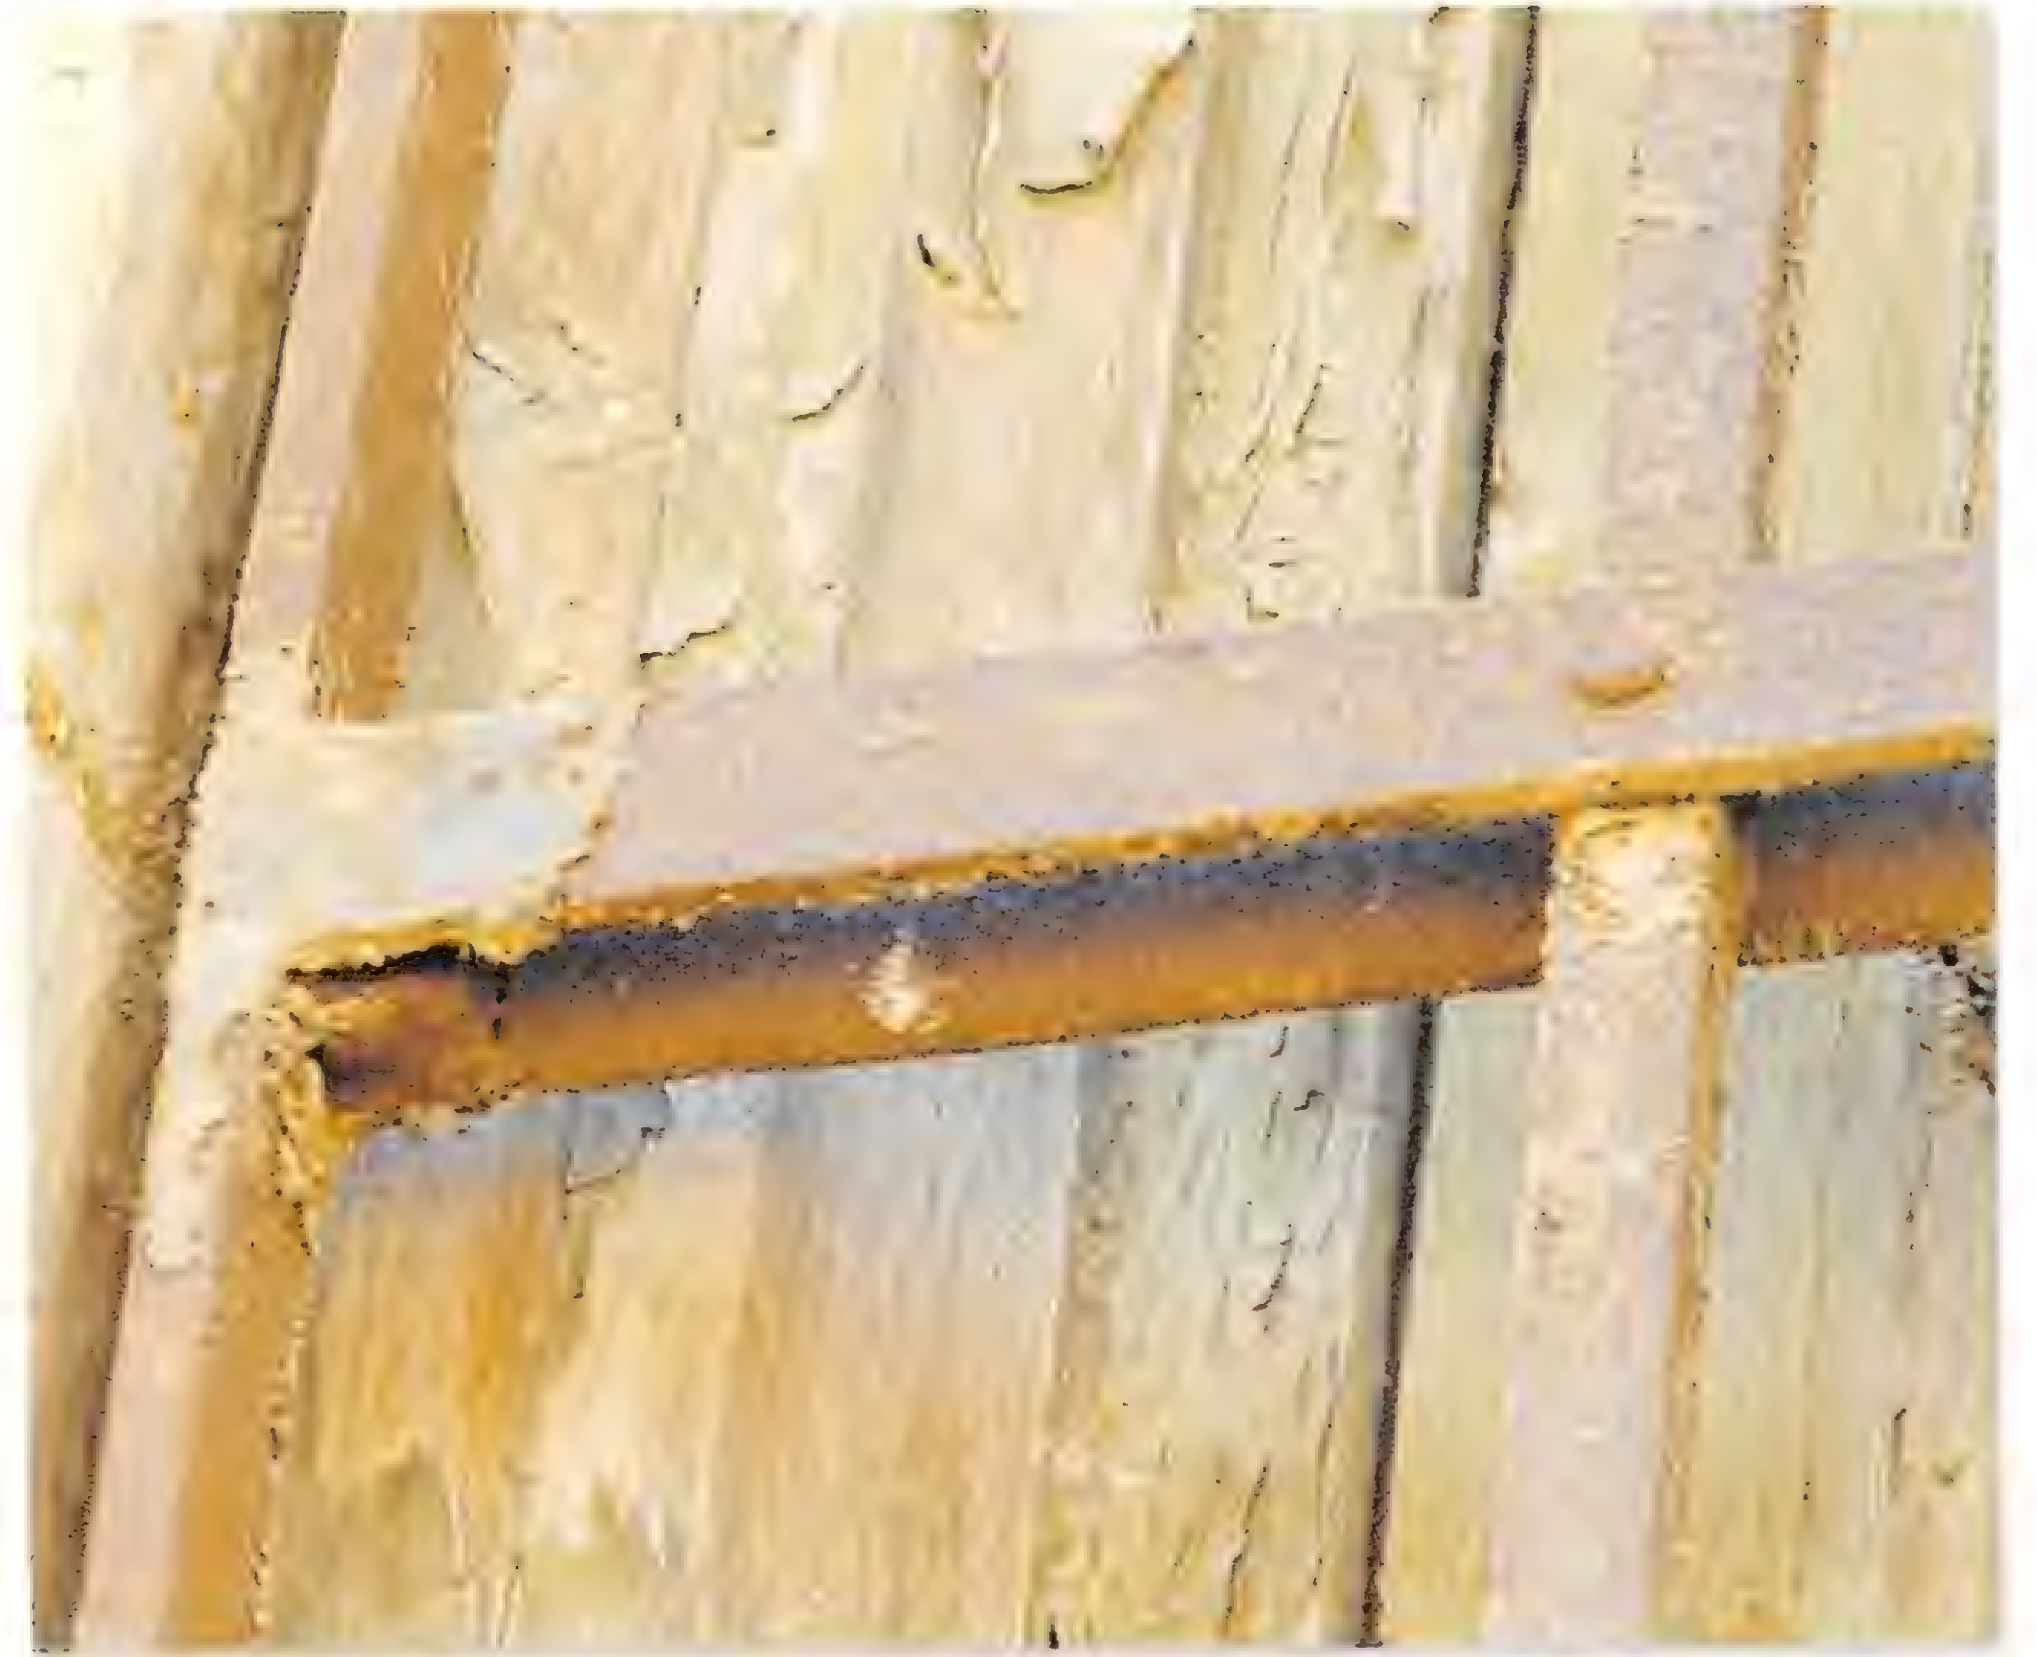
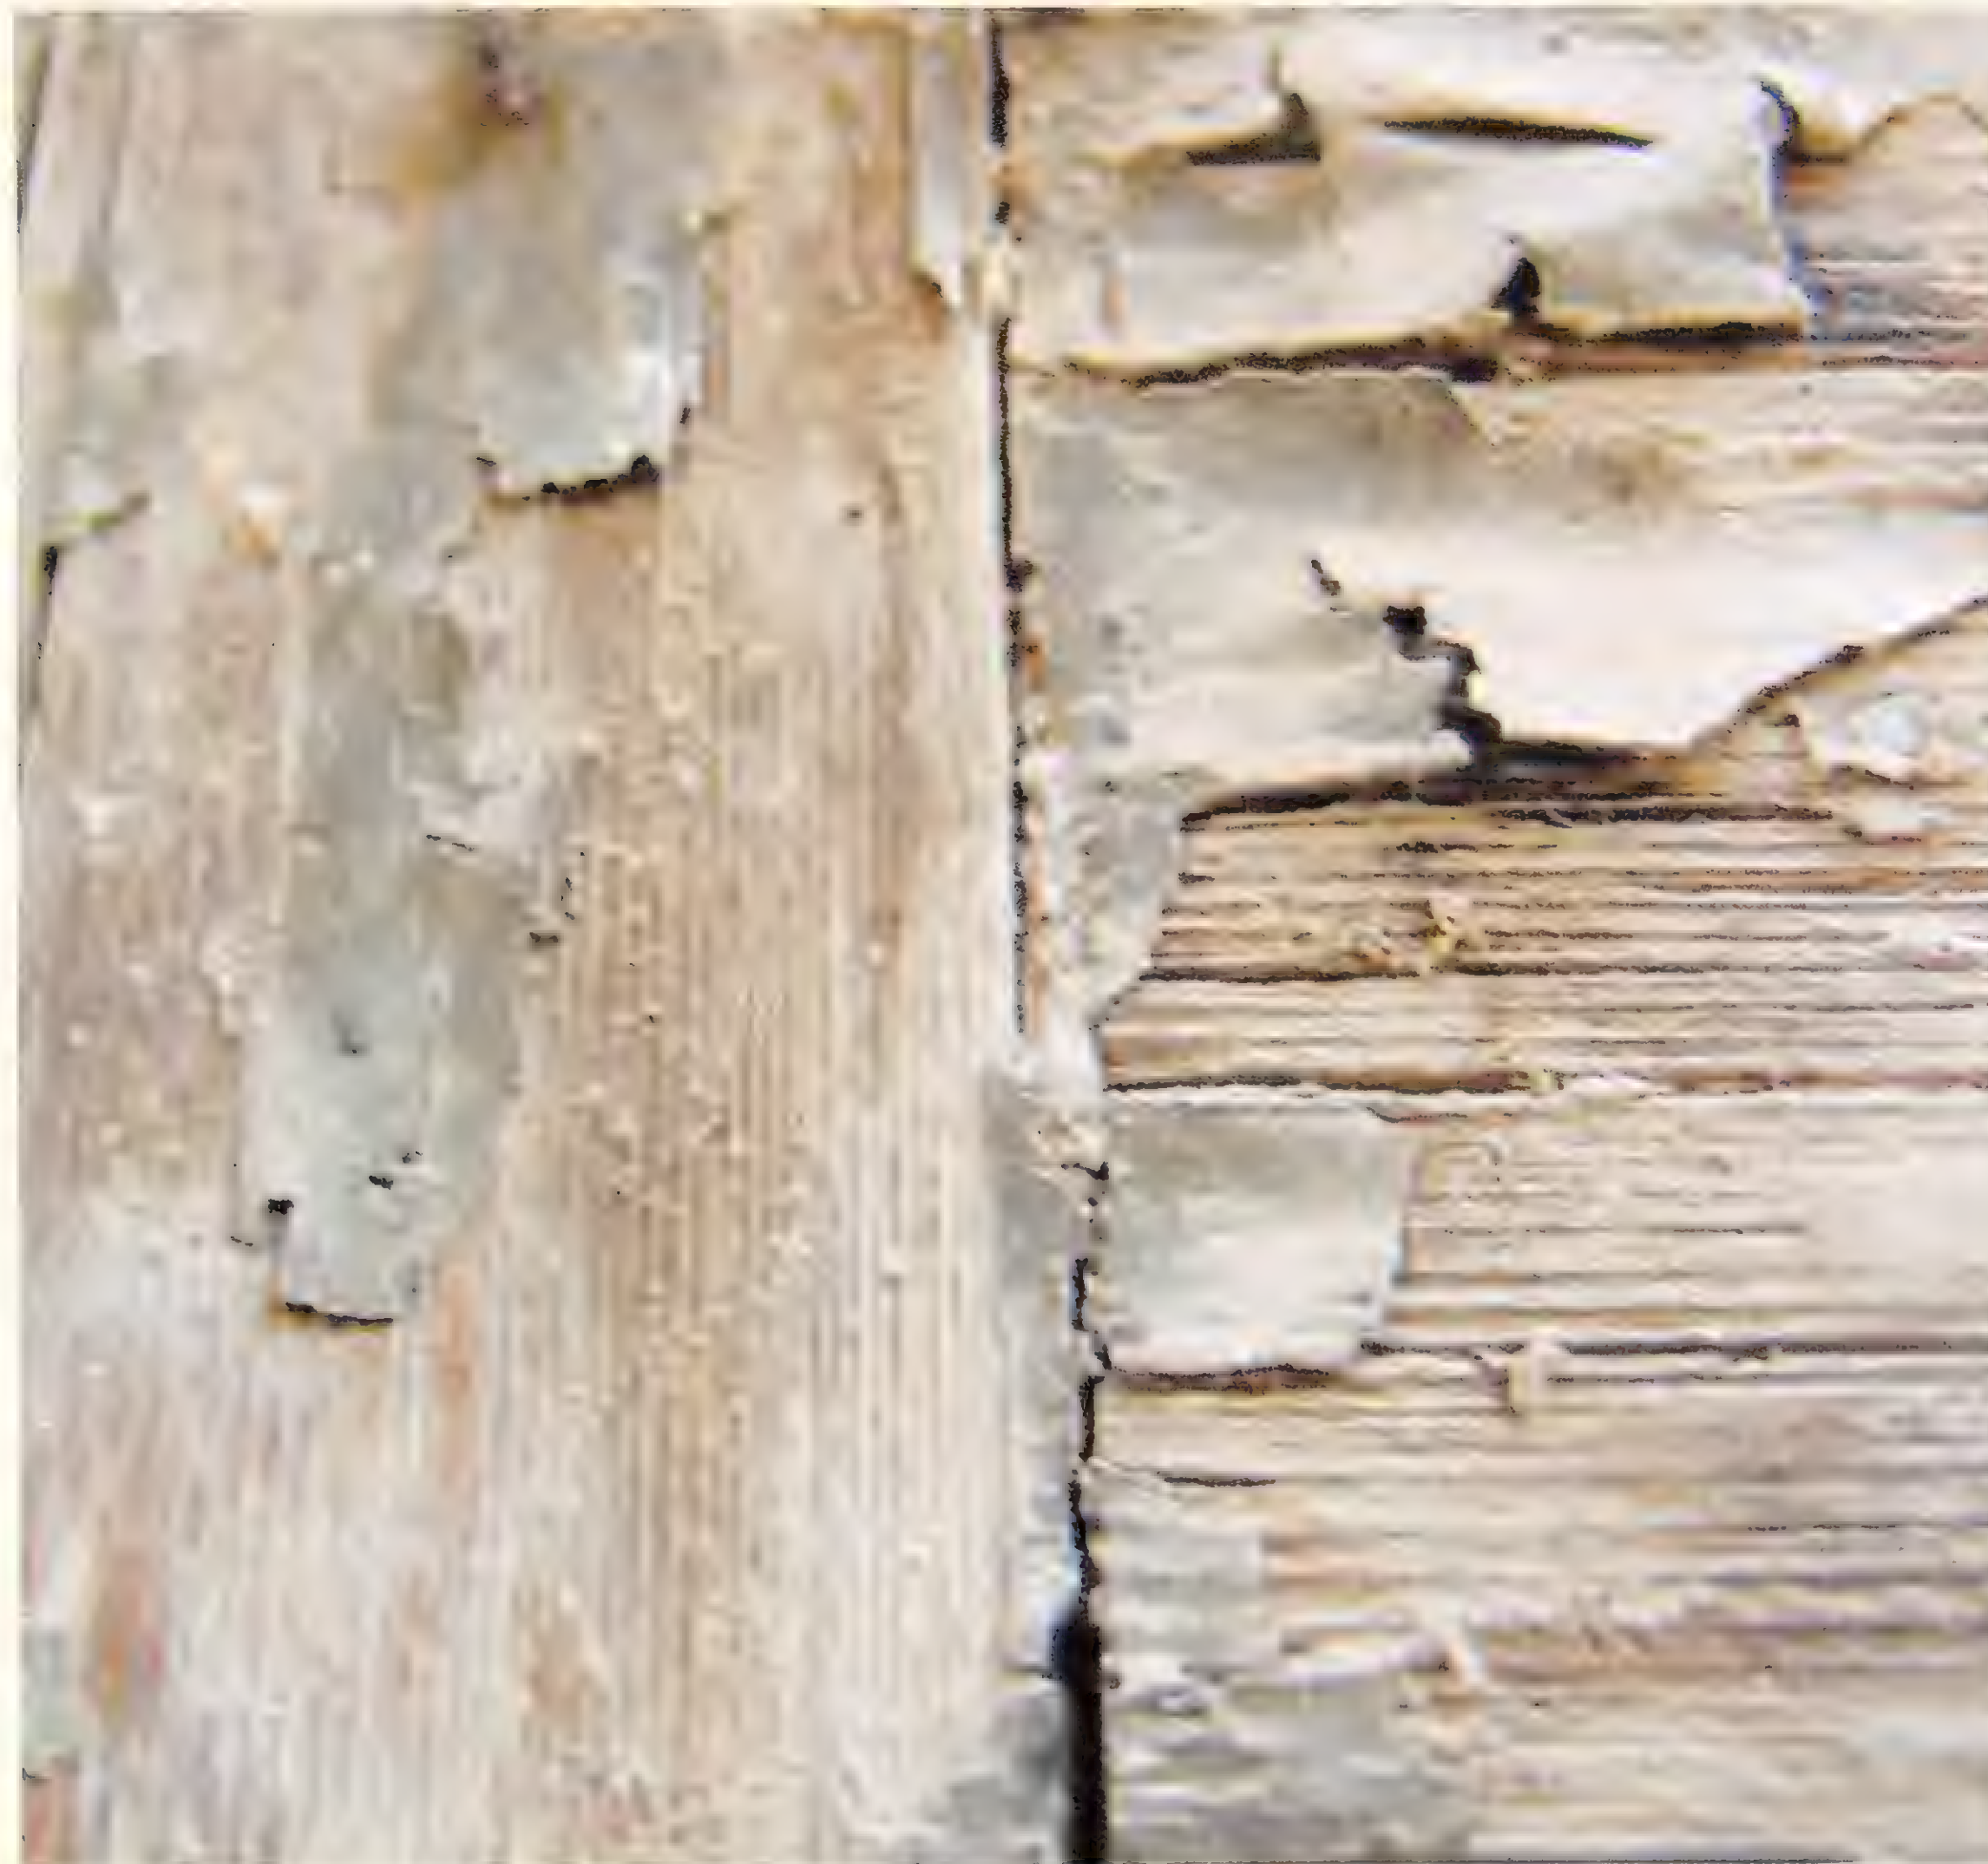
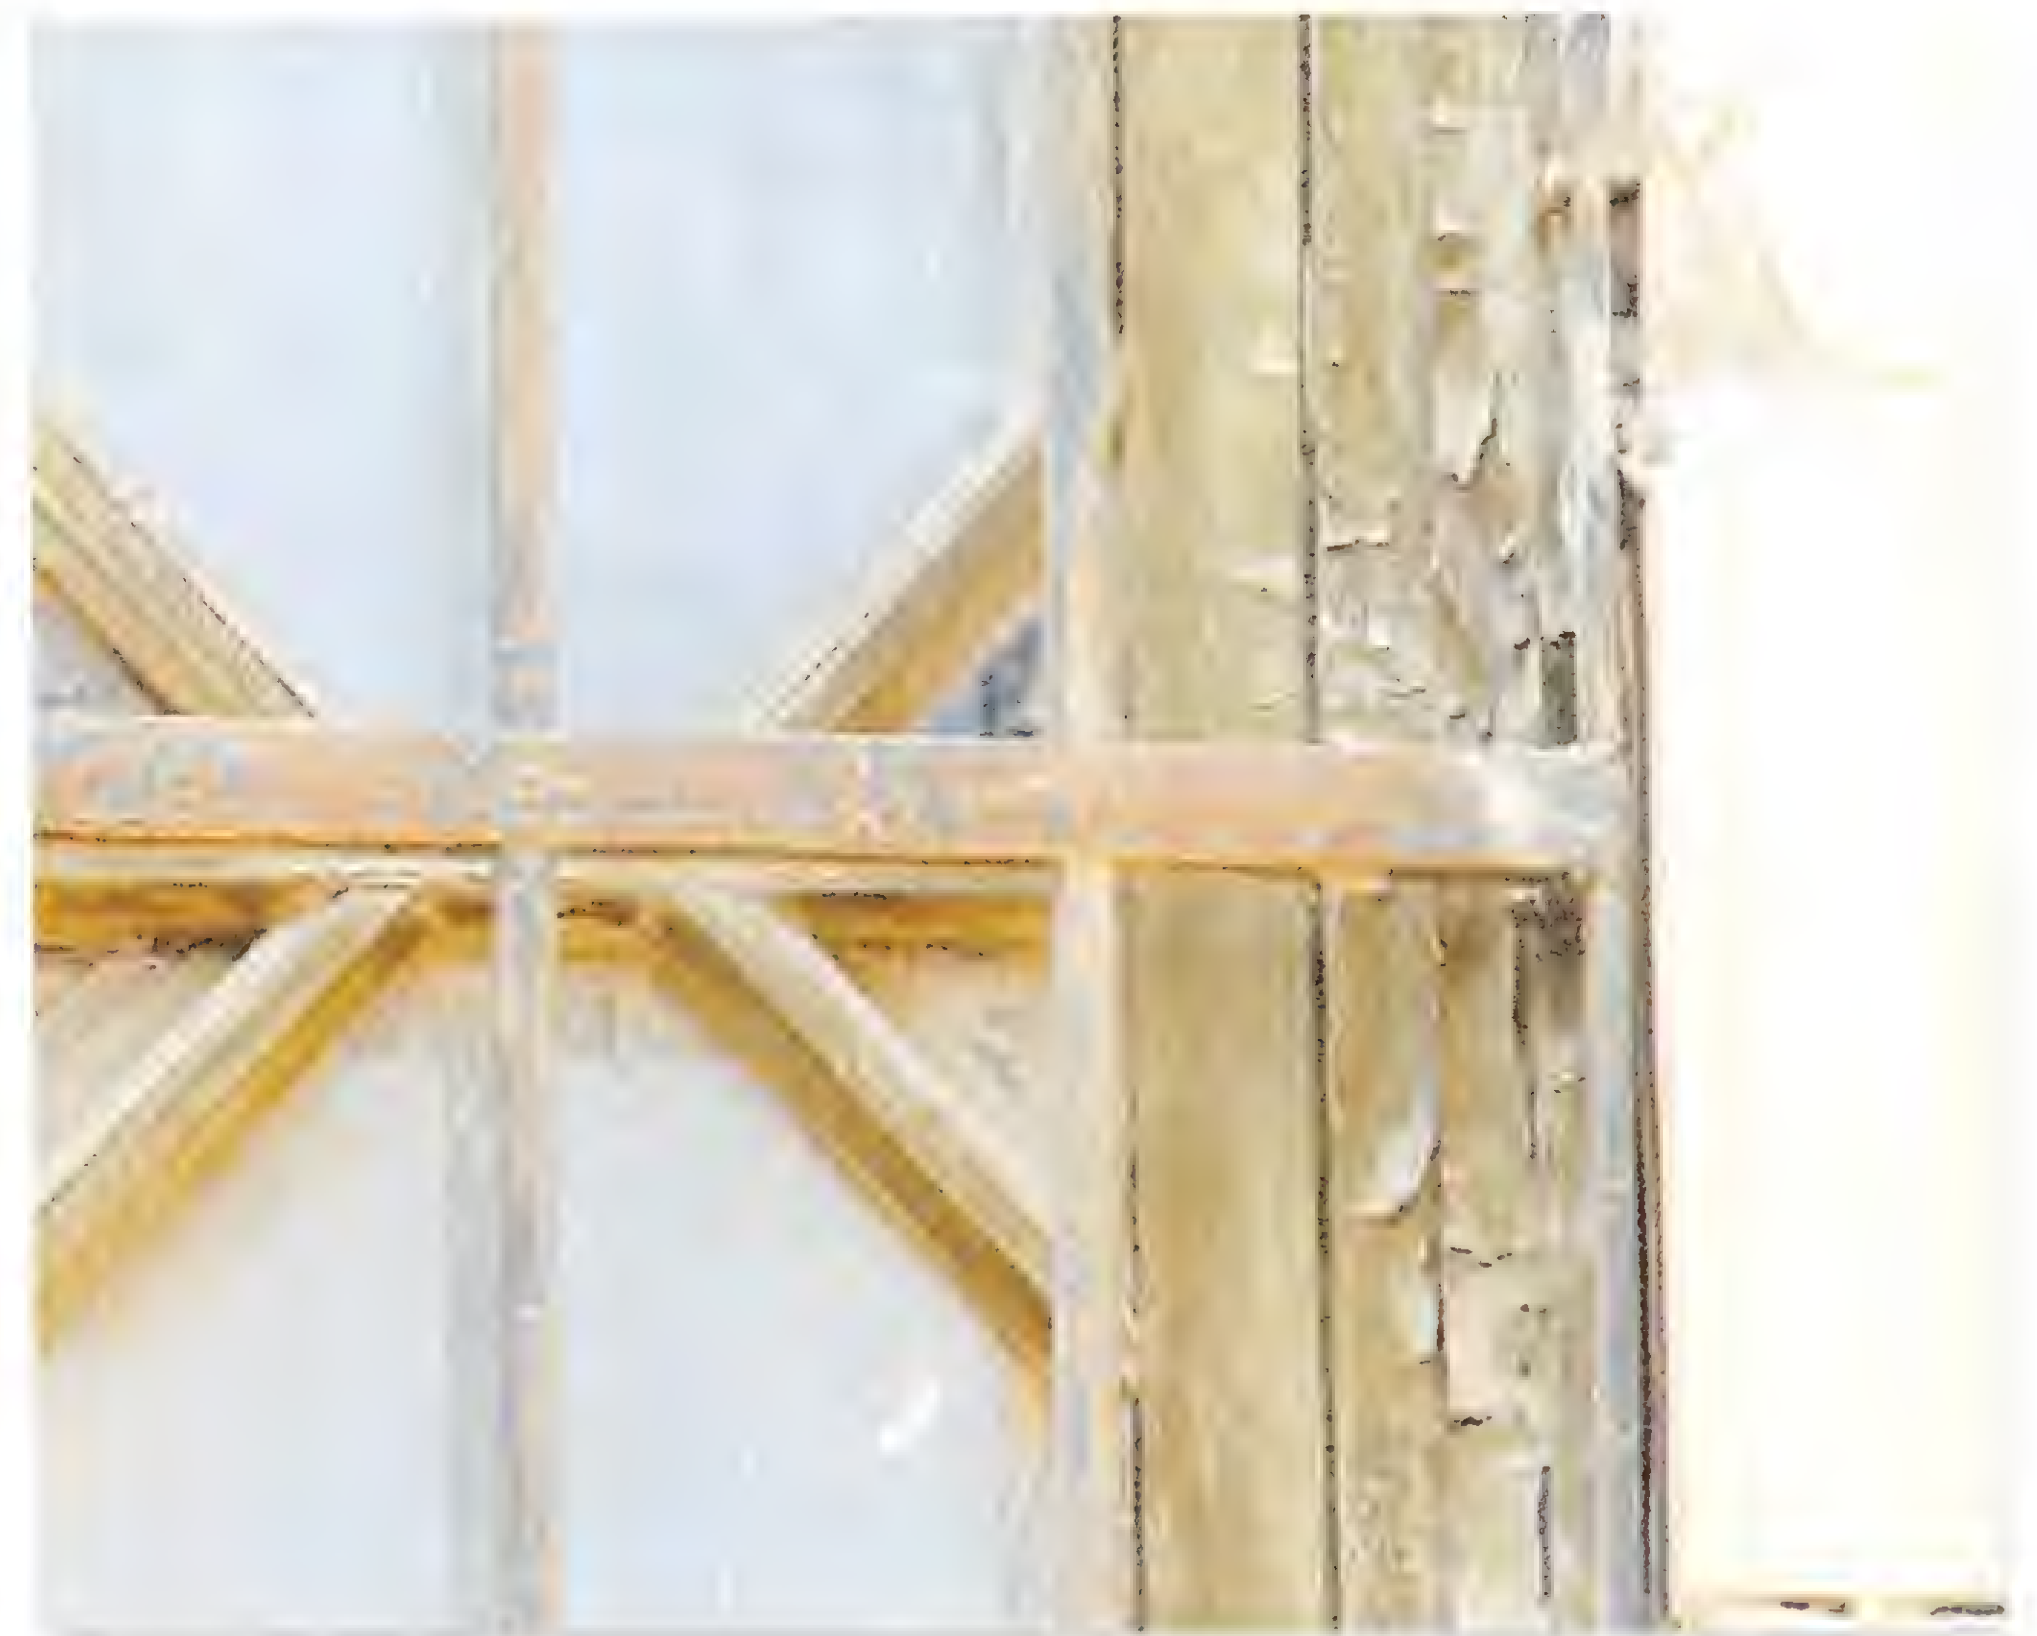
فقدان في الألوان وطبقات التأسيس بالشبابيك

حالة الشبابيك قبل الترميم
